Mission de cartographie des aléas de versant et de constructibilité

Chessy
les Mines

Phase 1 : Carte des aléas note de présentation

<i>Référence</i>	14111098	<i>Version</i>	1
<i>Date</i>	Novembre 2014	<i>Édition</i>	12/11/2014

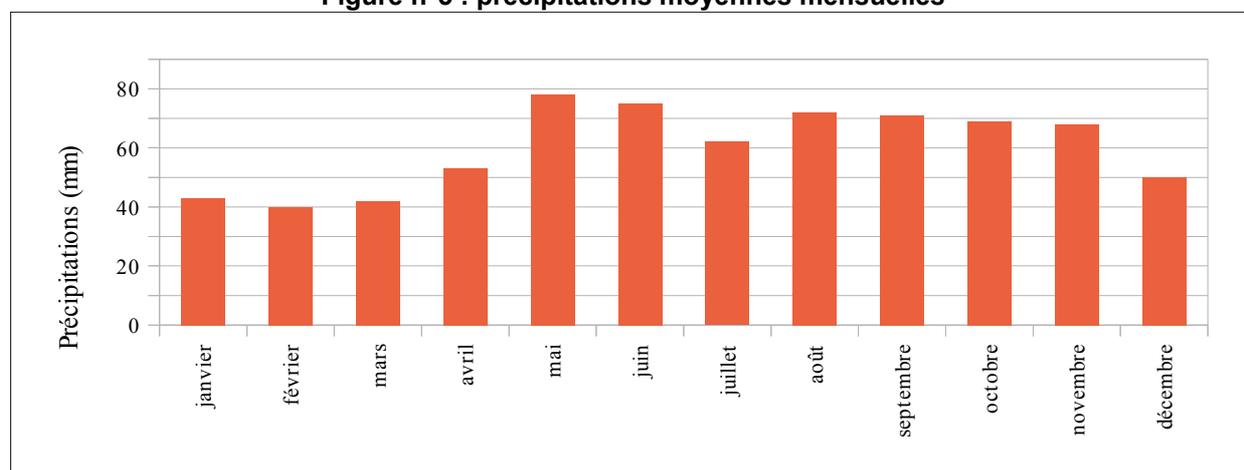
Figure n°5 : précipitations moyennes mensuelles

Ce graphique met en évidence deux périodes pluvieuses : le printemps et l'automne avec des moyennes de précipitations voisines de 75 mm.

La période estivale est traditionnellement plus sèche, avec une nette diminution des précipitations au mois de juillet. Elle reste toutefois plus arrosée que les mois d'hiver, comme le montrent les enregistrements de janvier et février.

De même, les orages d'été et de début d'automne peuvent générer en peu de temps l'équivalent des précipitations moyennes enregistrées sur un mois, voire beaucoup plus. Le graphe ci-dessus ne doit donc pas faire perdre de vue l'intensité des pluies qui peuvent s'abattre au cours d'épisodes pluvieux intenses.
